**아암물류2단지(제3투기장) 부지조성사업  
사 후 환 경 영 향 조 사  
분 기 보 고 서      요약 보고**

(2024년 2분기)

## ■ 용역명 : 아암물류2단지(제3투기장) 부지조성사업(2단계) 사후환경영향조사용역(공사시)

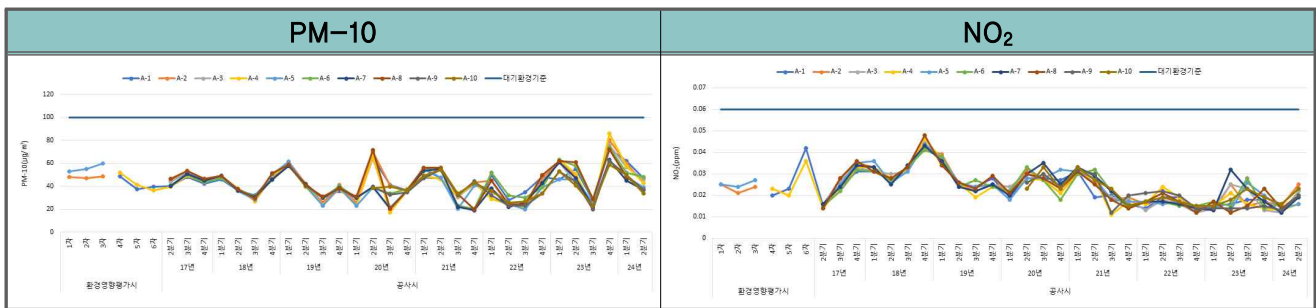
#### 1 대기질

○ 2024년 2분기 대기질 조사결과, 전 항목, 전 지점에서 대기환경기준을 만족함

항 목	PM-10( $\mu\text{g}/\text{m}^3$ )	NO <sub>2</sub> (ppm)
조사결과	34~48	0.016~0.025
대기환경기준	100	0.06
평 가	만 족	만 족

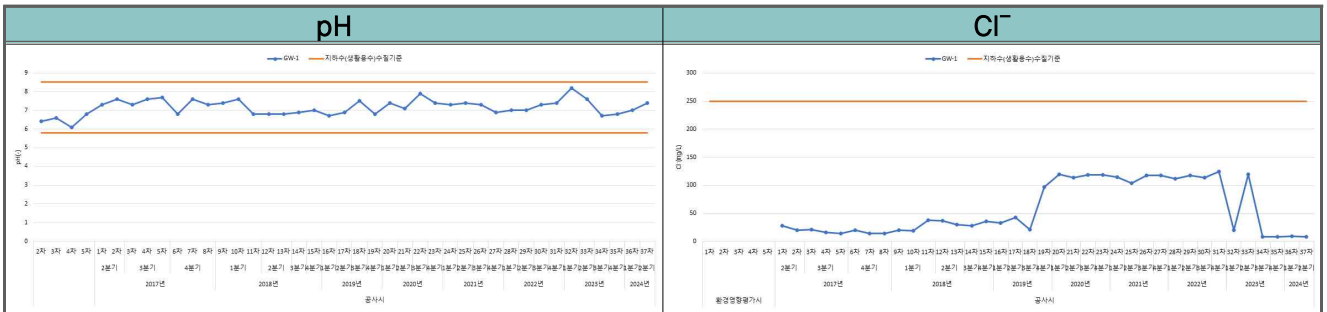
## 6 지하수질

- 2024년 2분기 지하수질 조사결과, 전 항목에서 지하수(생활용수) 수질기준을 만족함

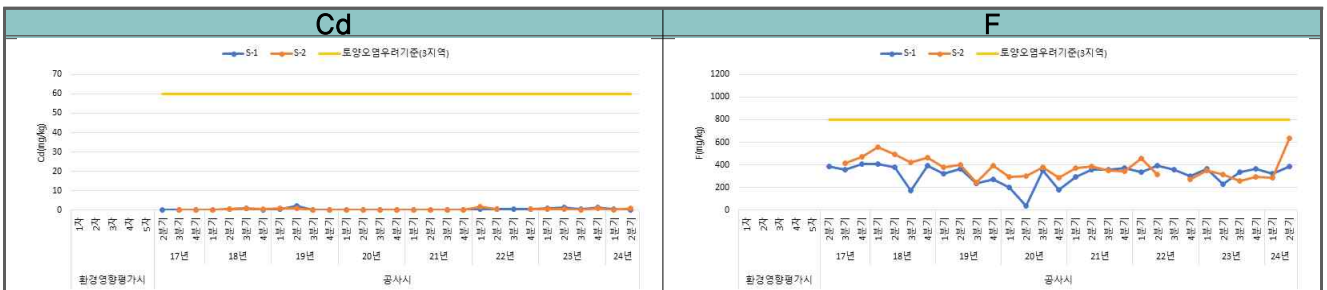
## 7 토양

- 2024년 2분기 토양 조사결과, 전 지점에서 토양오염우려기준(3지역)을 모두 만족함

항 목	Cd	Cu	Pb	Zn	Ni	As	톨루엔	F	TPH	그 외 항목
조사결과 (mg/kg)	0.37~0.87	5.1~35.3	9.7~20.3	59.1~176.6	3.2~14.2	3.19	불검출	387~633	불검출	불검출
토양오염우려기준 (mg/kg)	60	2,000	700	2,000	500	200	60	800	2,000	-
평가	만족	만족	만족	만족	만족	만족	만족	만족	만족	만족

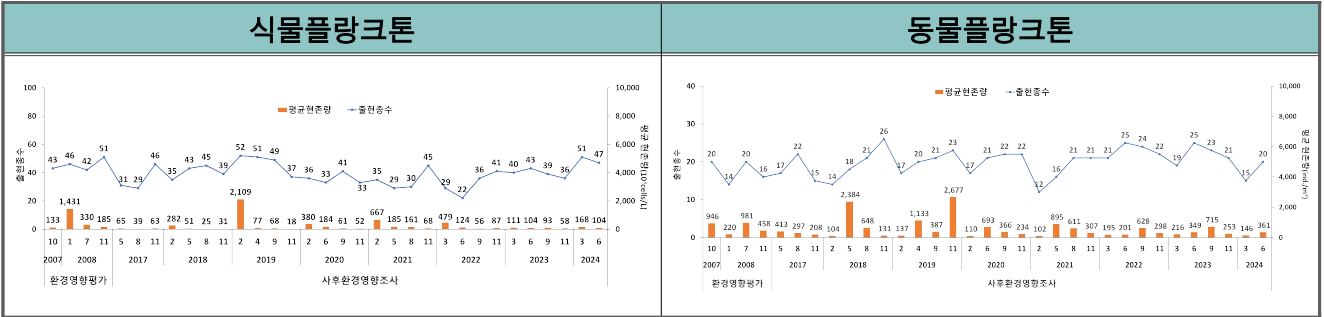
## 8 해양동·식물상

- 2024년 2분기 해양동·식물상(동·식물플랑크톤, 조하대저서동물, 조간대저서동물, 어란 및 자치어) 조사결과, 환경영향평가시와 대체적으로 유사한 수준을 보임

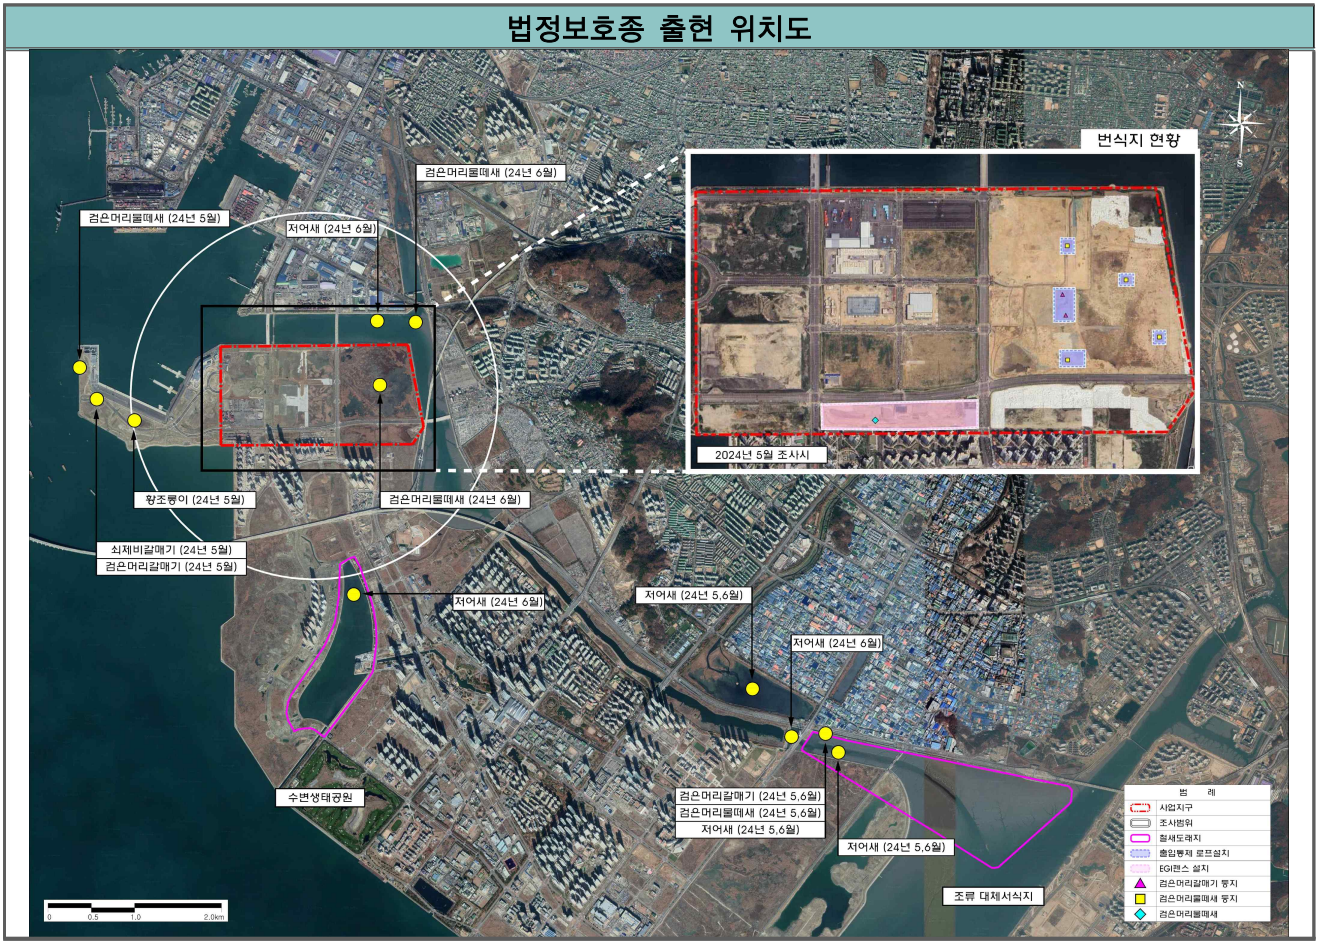
## 9 육상조류

- 2024년 5월 조사시 법정보호종은 저어새, 검은머리물떼새, 검은머리갈매기, 쇠제비갈매기, 황조롱이 5종이 확인되었음
- 2024년 6월 조사시 법정보호종은 저어새, 검은머리물떼새, 검은머리갈매기 3종이 확인되었음

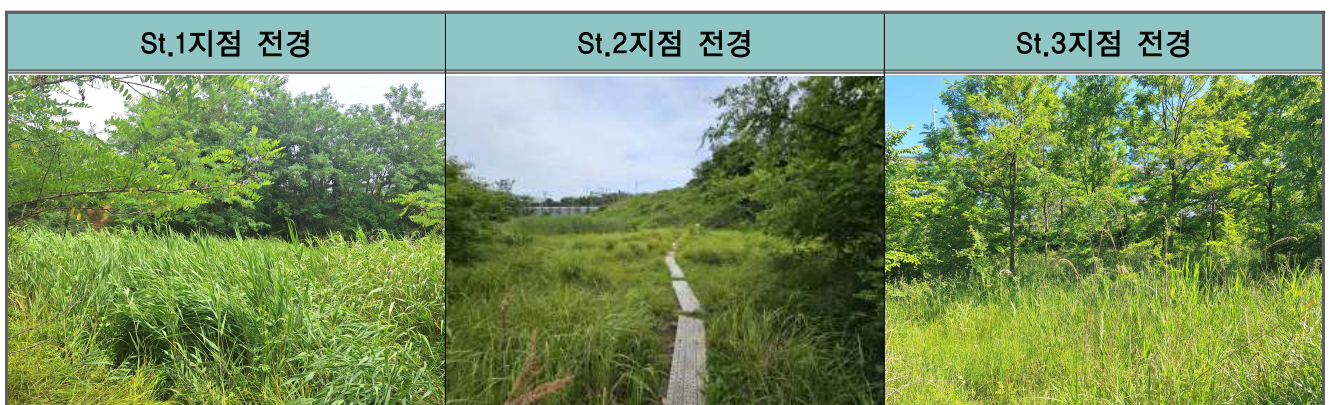
### ■ 2022년 포획·이주 후 모니터링

- 2차년도 모니터링시 대체서식지 주변지역 중 맹꽁이 서식이 예상되는 지점 5곳을 선정하여 Pit-fall trap을 설치하였으며(각 장소별 5개, 총 15개), 야간조사가 항시적으로 이루어질 수 없는 한계점을 보완하기 위하여 song-meter(소리녹음기)를 설치하였음

- 장마가 시작되는 시기로 번식지로 이용될 물웅덩이가 생성될 만한 저지대 중심으로 향후 맹꽁이 난괴 및 유생 조사에 용이하도록 풀베기를 진행함
- St.1지점에서 활동지 및 동면지로 판단되는 대체서식지 내부 그물망 주변으로 5곳에 맹꽁이 함정트랩(Pit fall-trap)을 설치하였으며, 6월 7일과 28일 현지조사를 통해 각 맹꽁이 트랩에서 성체 3개체가 확인되었고, 오른쪽 앞밭에 VIE-tag(노란색)를 주입하였음. 또한, 조사자의 항시적 야간조사의 한계점을 보완하기 위해 과년도 조사결과 맹꽁이 청음이 확인된 지역 주변에 song-meter(소리녹음기)를 설치하였으며, a(활동지, 동면지)구역에서 성체 4마리를 확인하였음

- St.2 지점에서 활동지 및 동면지로 판단되는 완충녹지대 주변 3곳, 고속도로 차폐막 주변 사변 1곳, 대체서식지 내부 아까시 관목림 주변 1곳에 맹꽁이 트랩을 설치하였으며(5개), 과년도 조사결과 맹꽁이 청음이 확인된 지역 주변에 소리녹음기를 설치하였음. 대상지 내 육상화가 빠르게 진행 중인 것을 확인하였으며, 본격적인 장마 시작 전으로 물이 고인 곳은 확인하지 못하였으며, 맹꽁이는 확인되지 않음

- St.3지점에서 활동지 및 동면지로 판단되는 완충녹지대 주변 2곳, 대체서식지 내부 3곳에 맹꽁이 함정트랩(Pit fall-trap)을 설치하였으며, 대체서식지 내부에 소리녹음기를 설치하였음. 인근 수로에서 청개구리 1개체 청음을 통해 확인되었으며, 다른 2곳의 대체서식지에 비해 토양이 매우 건조한 것으로 확인되며, 트랩 내 맹꽁이가 확인되지 않았음
